Bourbonne-les-Bains : De l'ancien château au pôle

Avant d'accueillir le pôle culturel, les bâtiments servaient de communs au château depuis le XVI^e siècle. A l'occasion des travaux d'aménagement, une étude historique et architecturale a été réalisée, afin de mieux connaître l'histoire de ce site.

Le pôle culturel

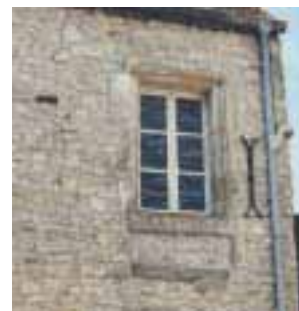
Une porte haute transformée en fenêtre (médiathèque)

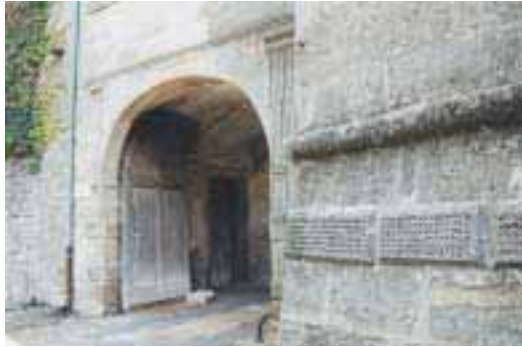
L'entrée du château : bossage troué propre au XVI^e siècle

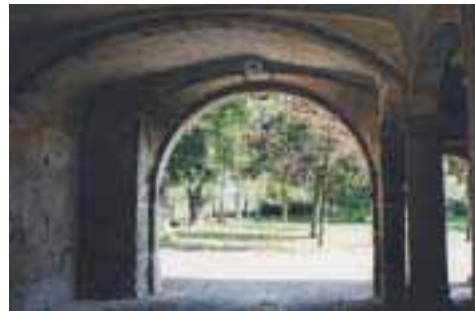
Le porche permettant l'accès au château

Destinée à permettre l'accès au château ainsi qu'à assurer sa défense, la porterie devait pour cela être dotée d'ouvrages adaptés (bretèche ? mâchicoulis ?). On peut penser qu'elle était déjà couronnée d'une toiture à pente raide.

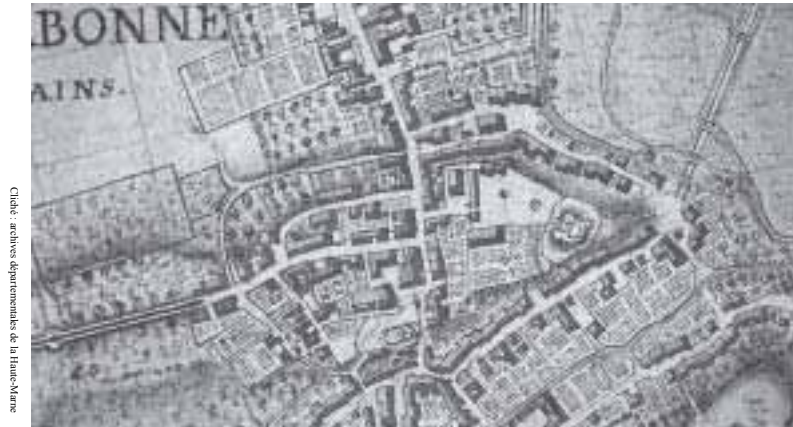
Le plan de 1745

Sur le plan dessiné à l'occasion de la création de la route royale de Montigny-le-Roi à Bourbonne-les-Bains en 1745, nous retrouvons la forteresse au bout de l'éperon cernée

Nous discernons aussi les changements produits à la suite de l'incendie de 1717 :

Sur les fondations des communs sud détruits, s'est élevé le manoir ; la grange ayant disparu, une nouvelle est construite, plus grande, contre l'écurie nord (actuel musée).

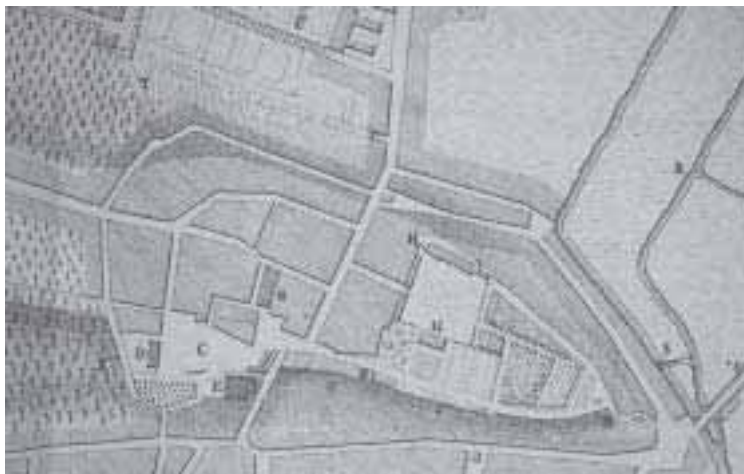
Le plan de 1826

Ce plan est publié par Athanase Renard dans son ouvrage *Bourbonne et ses eaux therma-*

Sur ce plan, il apparaît que la forteresse médiévale a disparu.

Sont représentés : les communs nord et ouest, le manoir et le parc.

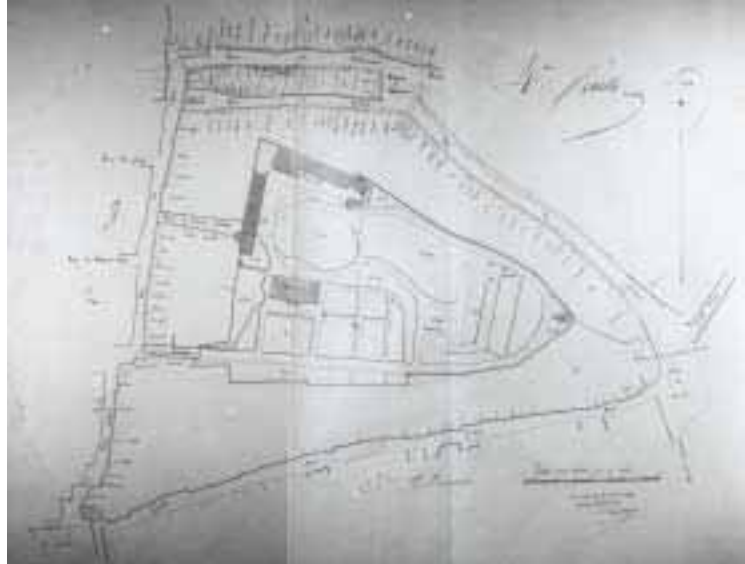
Le plan de 1835

Ce plan fut réalisé à l'occasion de l'alignement des maisons des rues de la ville.

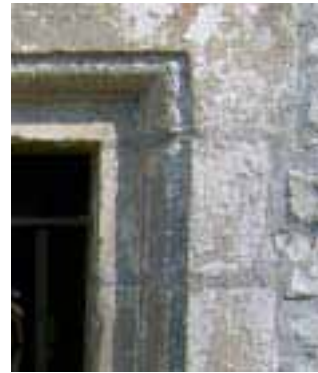
Détail d'un encadrement de fenêtre: quart-de-rond et filet propre au XVI^e siècle.

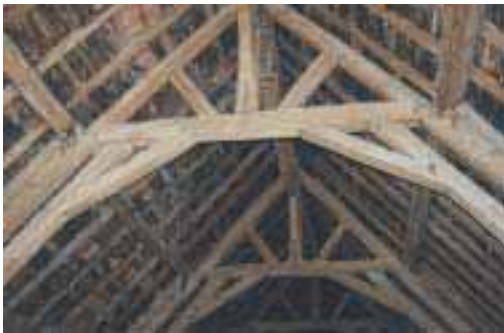
Charpente des écuries ouest avant leur transformation en médiathèque

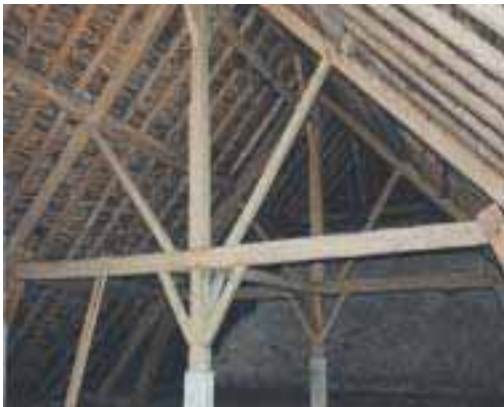
Charpente du musée
