# Bourbonne-les-Bains : De l'ancien château au pôle

**A**vant d'accueillir le pôle culturel, les bâtiments servaient de communs au château depuis le XVI<sup>e</sup> siècle. A l'occasion des travaux d'aménagement, une étude historique et architecturale a été réalisée, afin de mieux connaître l'histoire de ce site.

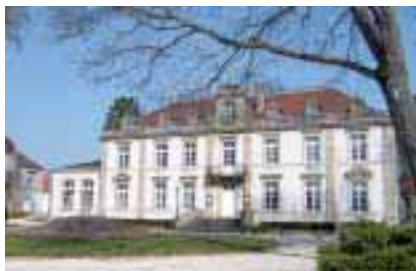
*Manoir construit en 1731*

Pour le remplacer, un manoir a été élevé dans la basse-cour, avant 1731, sur les caves de l'aile sud des

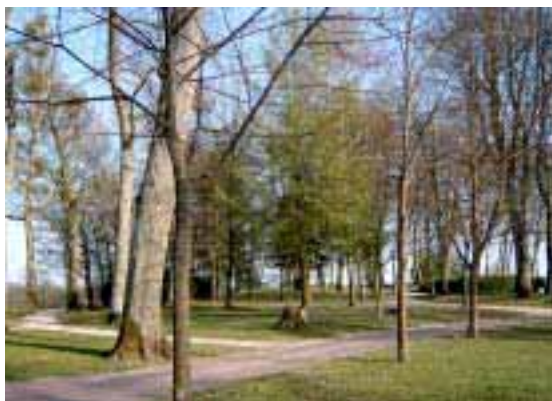
*Emplacement du château médiéval*

En se promenant devant le pôle culturel, on se trouve sur le site du château. Lorsqu'on s'avance vers les arbres du parc, on perçoit une motte centrale : c'est sur celle-ci qu'il faut imaginer le château, cerné d'un fossé.

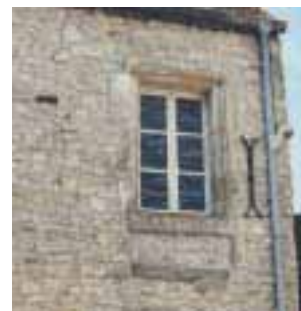
*Une porte haute transformée en fenêtre (médiathèque)*

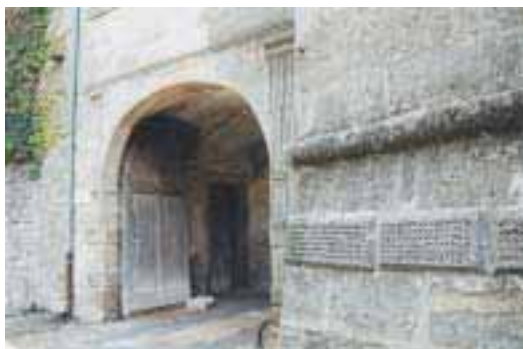
*L'entrée du château : bossage troué propre au XVI<sup>e</sup> siècle*

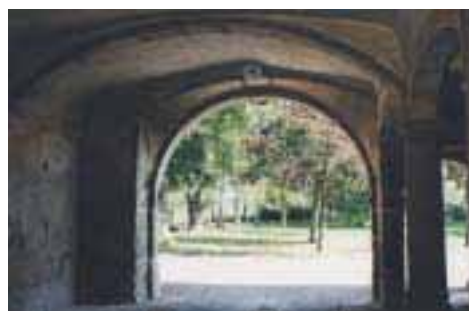
*Le porche permettant l'accès au château*

Destinée à permettre l'accès au château ainsi qu'à assurer sa défense, la porterie devait pour cela être dotée d'ouvrages adaptés (bretèche ? mâchicoulis ?). On peut penser qu'elle était déjà couronnée d'une toiture à pente raide.

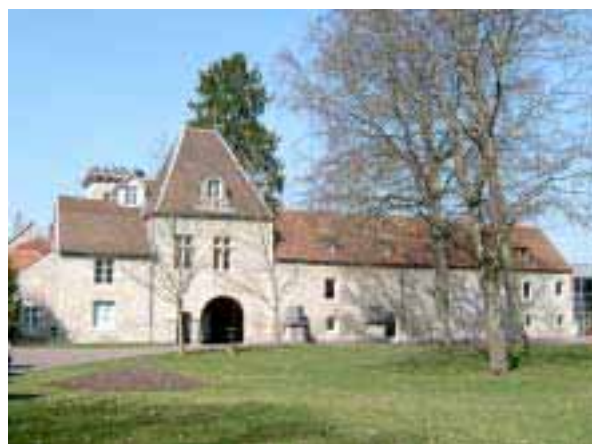
*Le pôle culturel : l'école de musique à gauche, la médiathèque à droite*

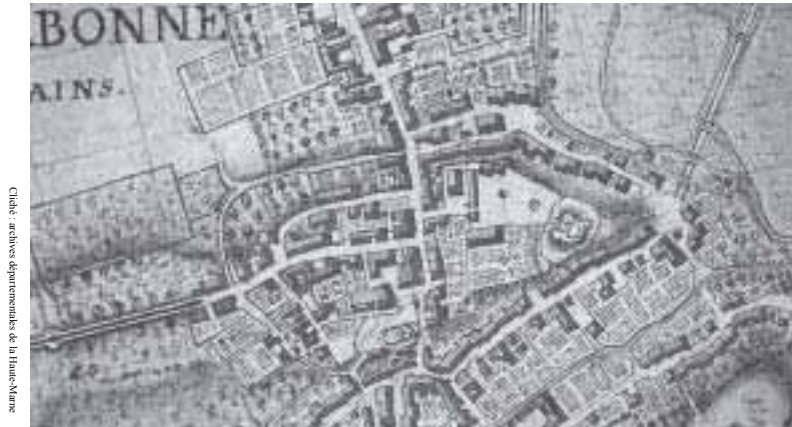
Crédit : archives départementales de la Haute-Marne

Sur le plan dessiné à l'occasion de la création de la route royale de Montigny-le-Roi à Bourbonne-les-Bains en 1745, nous retrouvons la forteresse au bout de l'éperon cernée

Nous discernons aussi les changements produits à la suite de l'incendie de 1717 :

Sur les fondations des communs sud détruits, s'est élevé le manoir ; la grange ayant disparu, une nouvelle est construite, plus grande, contre l'écurie nord (actuel musée).

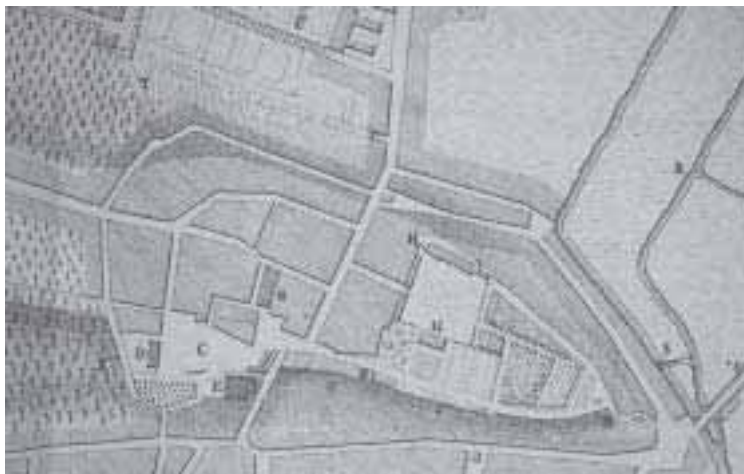
Crédit : archives départementales de la Haute-Marne

Ce plan est publié par Athanase Renard dans son ouvrage *Bourbonne et ses eaux therma-*

Sur ce plan, il apparaît que la forteresse médiévale a disparu.

Sont représentés : les communs nord et ouest, le manoir et le parc.

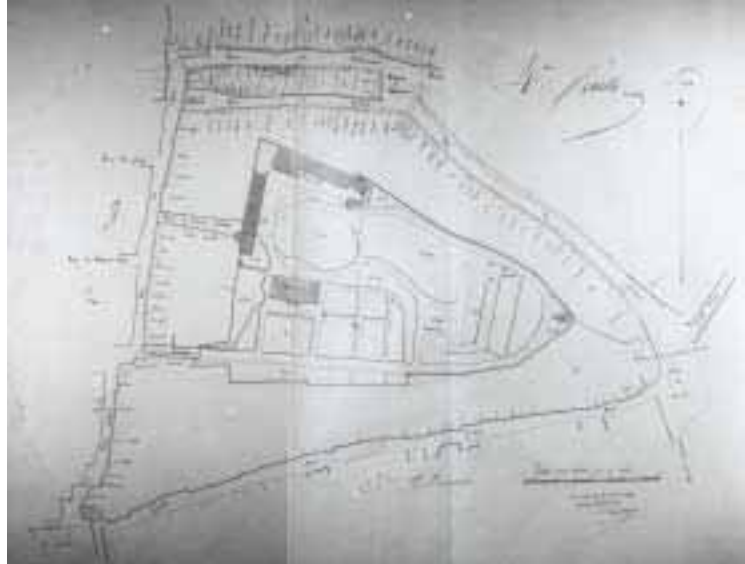
Clicke : archives départementales de la Haute-Maine

Ce plan fut réalisé à l'occasion de l'alignement des maisons des rues de la ville.

Le plan cadastral de 1842 n'apporte pas d'informations nouvelles par rapport à celui de 1835.

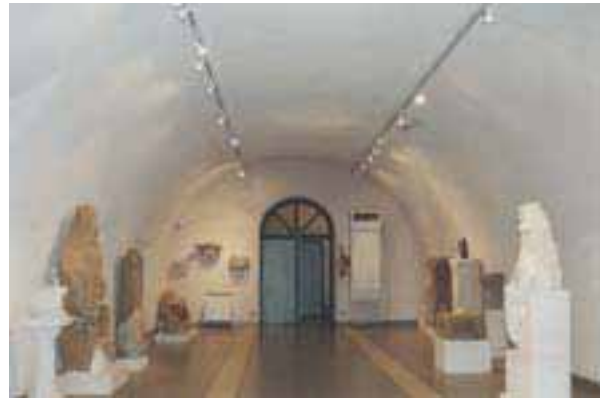
*Le musée archéologique*

L'architecture du bâtiment nord-est (actuel musée) pourrait nous faire penser qu'il avait servi de cuve vinicole avant de devenir une écurie ; l'épaisseur des murs et le voûtement y maintiennent une température constante. Toutefois, dès le XVII<sup>e</sup> siècle (avant 1670), le bâtiment est décrit comme une écurie par le Père Jacques Vignier, et le plan de la Bibliothèque nationale le représente ainsi.

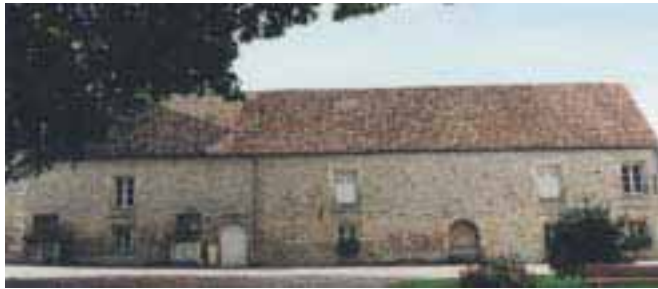
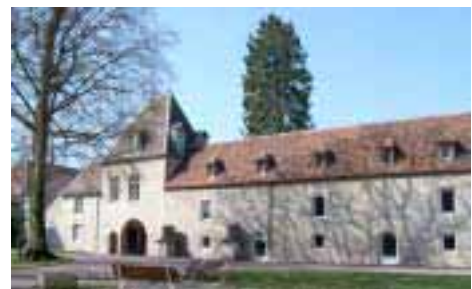
Les écuries...

...converties en pôle culturel.

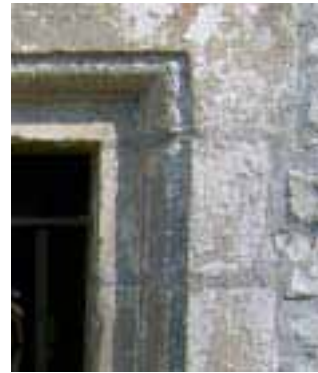
*Détail d'un encadrement de fenêtre: quart-de-rond et filet propre au XVI<sup>e</sup> siècle.*

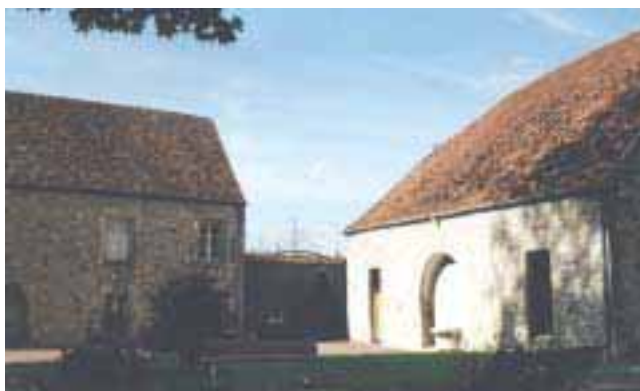
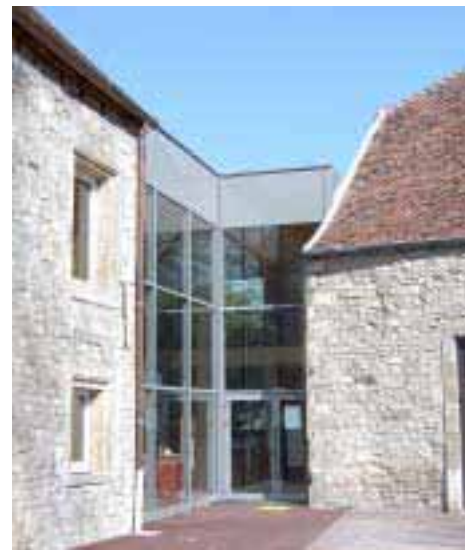
Auparavant, les communs n'étaient pas reliés entre eux. Désormais, un hall vitré donne accès à la médiathèque et au musée.

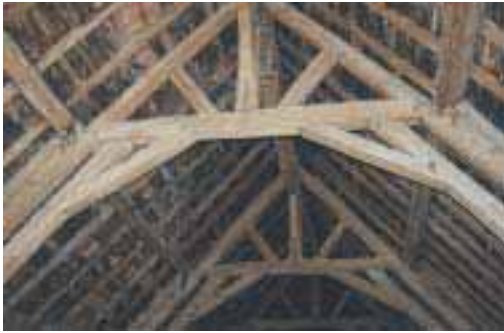
*Charpente des écuries ouest avant leur transformation en médiathèque*

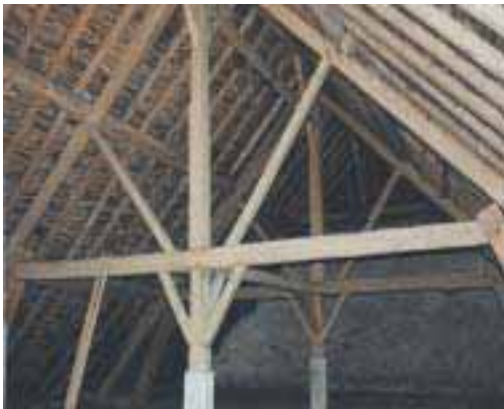
*Charpente du musée*
